# SPECTROSCOPIE DE LUMINESCENCE POUR L'ANALYSE DE VERRES SOUMIS A DES FLUX LUMINEUX INTENSES

**Frank Wagner, Laurent Gallais, Jean-Yves Natoli, Mireille Commandré**

Institut Fresnel, Domaine universitaire de St Jérôme 13397 Marseille Cedex 20 – France.

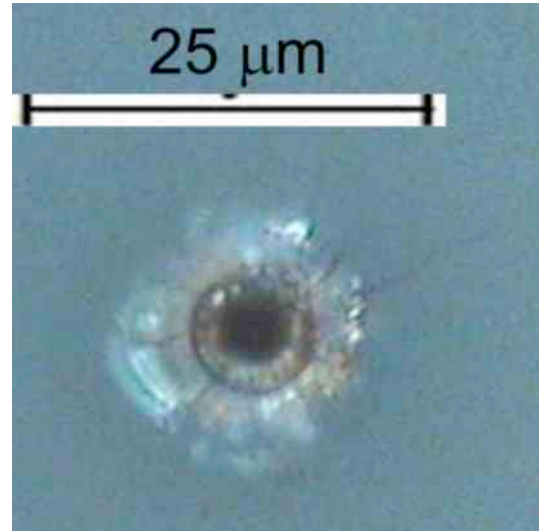
*Figure 4: Microscopie : Echantillon B  
(Endommagement mono-tir, substrat en Herasil avec  
couche de silice, face avant).*

Les deux échantillons ont été caractérisés autour des endommagements créés par l'irradiation à flux intense. La figure 3 montre l'endommagement qui a été créé par plusieurs dizaines de tirs laser successifs dans l'échantillon A, et la Figure 4 montre un endommagement généré par un seul tir laser dans l'échantillon B.
